معاونت مهندسی و کیفیت

دستورالعمل

کلید مدرک ۱۷۳۰۹

**دستور العمل عیب یابی خطای MULTIPLICATIVE MIXTURE**

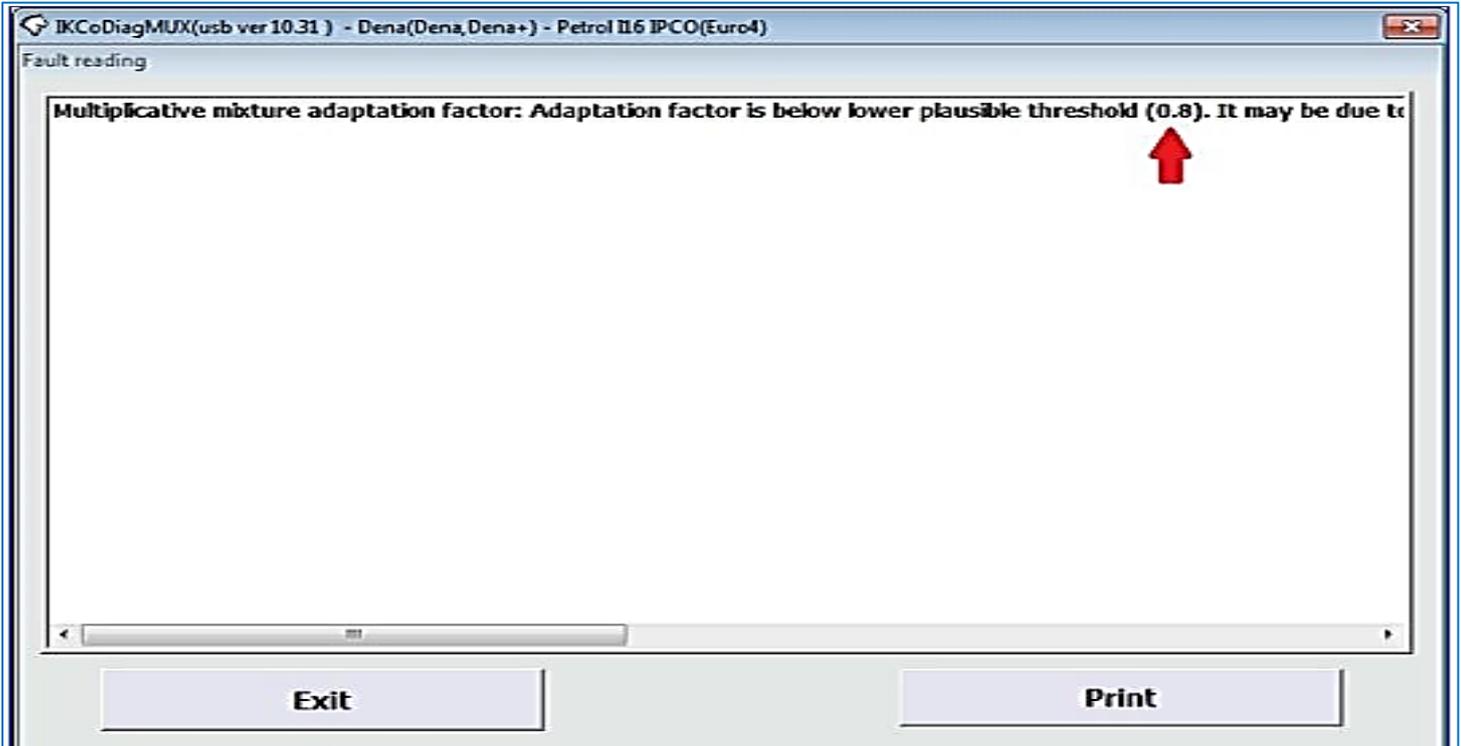
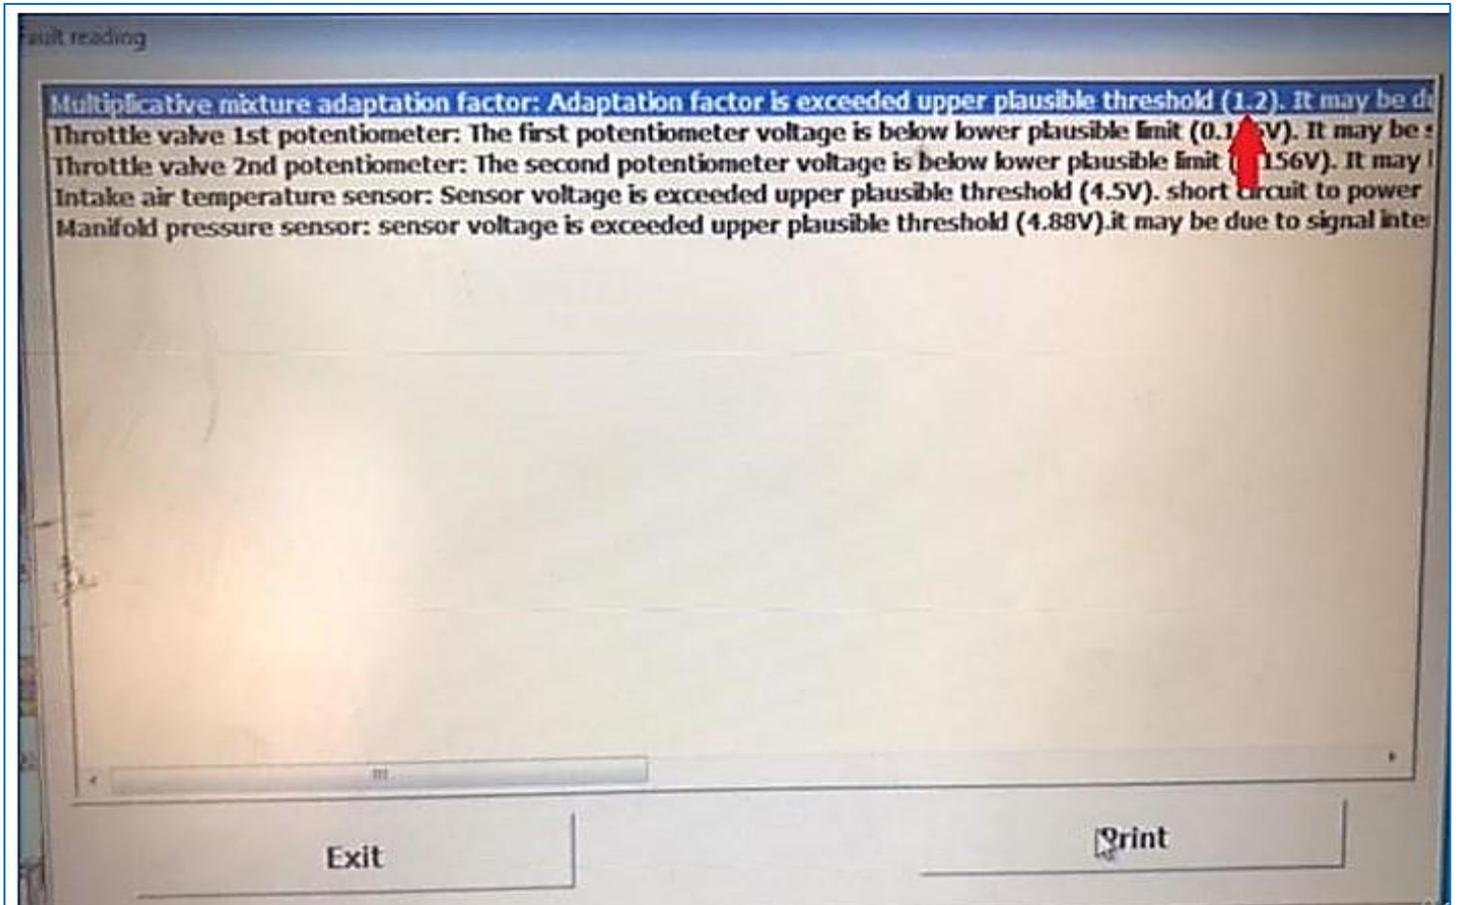
پارامتر مورد نظر در آیکو دیاگ

در تصویر زیر پارامتر نسبت هوا به سوخت در دستگاه ایکودیگ در سیستم سوخت رسانی I16 قابل مشاهده است.
