| شماره | ۱۳۸۶-۹۳ |

اطلاعیه فنی - تعمیراتی

نوع خودرو ۲۰۶ معمولی و صندوقدار

عنوان رفع ایراد لرزش موتور TU5 در زمان سرد بودن

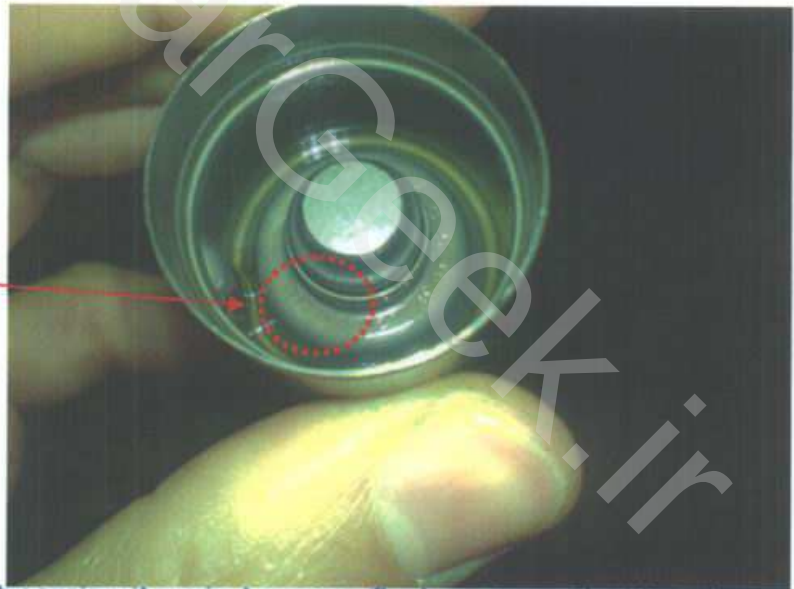
یکی از عوامل بوجود آمدن ایراد misfiring ، عدم فیلر مناسب سوپاپ ها می باشد و با توجه به هیدرولیکی بودن تایپیت سوپاپ موتور های TU5 ، ریشه ایراد را می توان به تغذیه روغن تایپیت ها در زمان سرد بودن روغن اشاره نمود .

با توجه به تغییراتی که شرکت پژو بر روی تایپیت های هیدرولیکی موتور مذکور انجام داده، لازم است پس از باز کردن تایپیت ها، بررسی گردد که تایپیت های نصب شده، از چه نوعی می باشد. در صورتی که در زیر مخزن تایپیت ها (طبق شکل زیر) حروف "VWX" حک شده باشد می بایست تایپیت های دود تعویض گردد.

محل حک شدن  
عبارت "VWX"

در زمان نصب تایپیت جدید دقت گردد که قطعه جایگزین نیز دارای حروف "VWX" نباشد.

| 14193 | تعویض هر عدد تایپیت هیدرولیک در زمان باز بودن میل سوپاپ |
