دستورالعمل عیب یابی بر اساس نوع ایراد

نوع خودرو: X100 و تیبا  
کد پروژه: ۹۴۶۳۶

موتور روغن سوزی دارد

مدل خودرو : خانواده X100 و تیبا

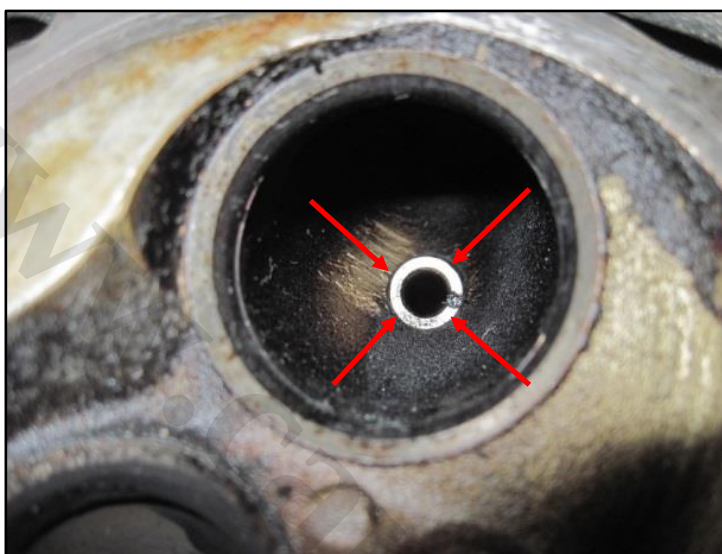
پیدا کرده و داخل محفظه احتراق جمع می شود و در لحظه اولیه روشن شدن موتور می سوزد و در همان لحظه از اگزوز به صورت دود آبی خارج می گردد و بعد از آن دیگر دود آبی از اگزوز خارج نمی گردد.  
همچنین امکان دارد که نشستی روغن از اطراف گاید سوپاپ مطابق شکل شماره (۳) باشد که باعث روغن سوزی می شود .

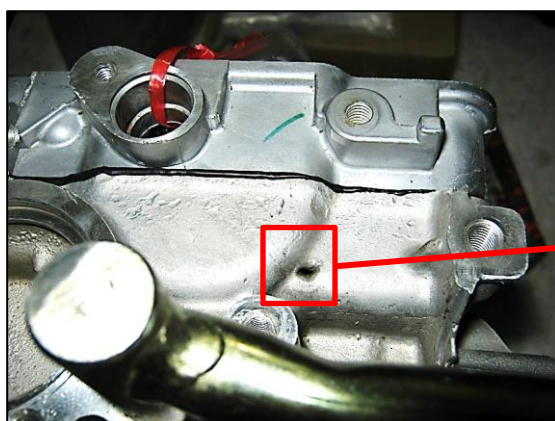
شکل شماره (۶)

اگر با اضافه نمودن روغن کمپرس موتور افزایش پیدا نکند ایراد از آببندی سوپاپ ها یا خرابی در سر سیلندر و واشر سرسیلندر می باشد که بایستی سر سیلندر را از روی موتور باز نموده و بررسی های لازم را روی آن انجام دهید. بعد از دمونتاز نمودن سرسیلندر لازم است مطابق شکل های شماره (۶) و (۷) هرگونه ترک ، مک ، شکستگی در صفحه نگهدارنده میل سوپاپ ، محفظه اسبک ها ، اتاقک احتراق ، مجاری آب و روغن ، مجاری ورودی هوا و خروجی گاز را روی سرسیلندر و بدنه آن به صورت چشمی کنترل و بررسی نمایید.

وجود سوراخ روی بدنه  
سرسیلندر

در صورت مشاهده ترک و شکستگی در صفحه نگهدارنده میل سوپاپ ، محفظه اسبک ها ، اتاقک احتراق ، مجاری آب و روغن ، مجاری ورودی هوا و خروجی گاز ، سرسیلندر معیوب بوده و بایستی آن را تعویض نمایید.

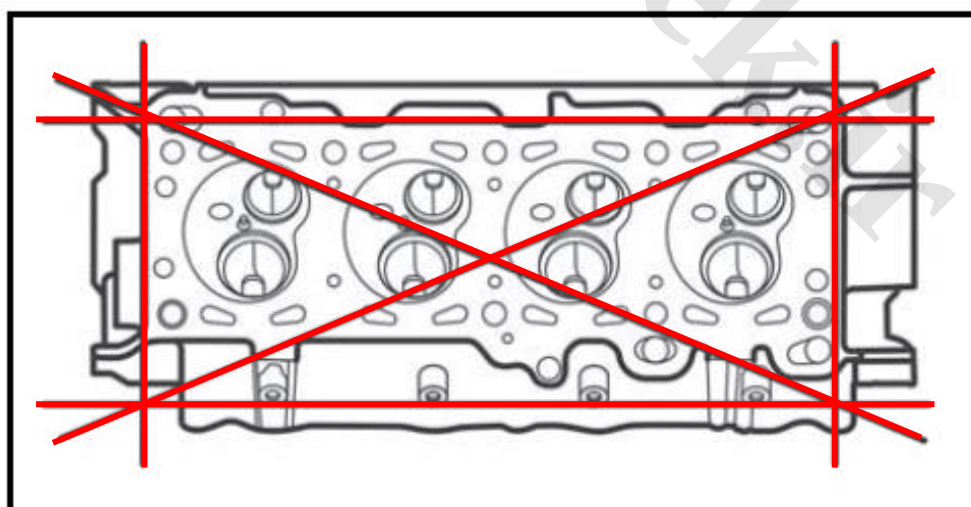
در صورت مشاهده سوختگی و یا دود زدگی در روی سر سیلندر لازم است وضعیت تابیدگی سر سیلندر را به وسیله خط کش مخصوص تابیدگی که کالیبره می باشد در شش جهت مطابق شکل شماره (۸) کنترل و بررسی نمایید.

حد مجاز تابیدگی در خودروی X100 و تیبا ۰/۱۵ میلیمتر می باشد. در صورتی که خودرو دارای گارانتی بوده می بایست سرسیلندر به صورت کامل تعویض گردد در غیر این صورت سرسیلندر هر دو خودرو را می توان تا ۰/۲ میلیمتر سنگ زنی نمود.

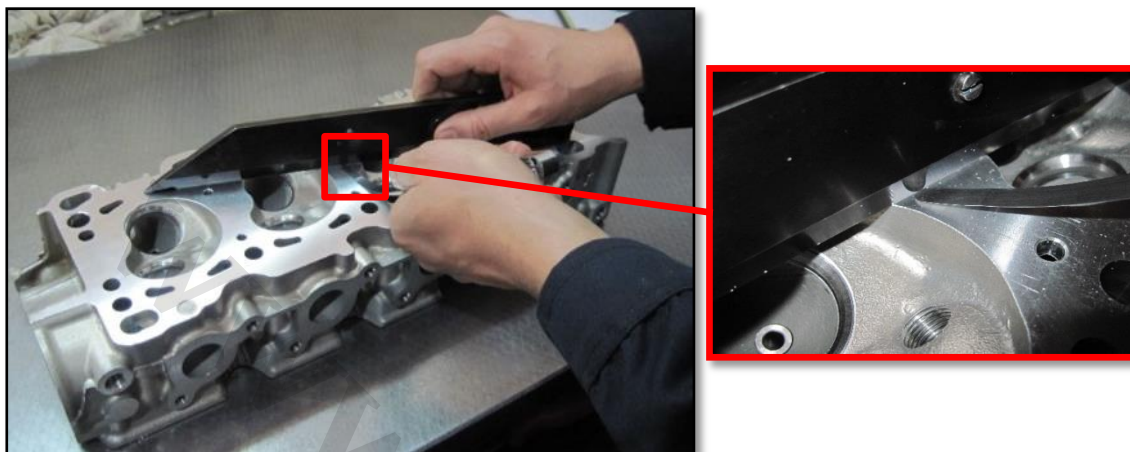
برای مشاهده میزان تابیدگی لازم است خط کش را روی سطح سرسیلندر قرار داده و بیشترین فاصله سطح سرسیلندر از خط کش را مطابق شکل شماره (۹) توسط فیلر ، اندازه گیری و کنترل نمایید .

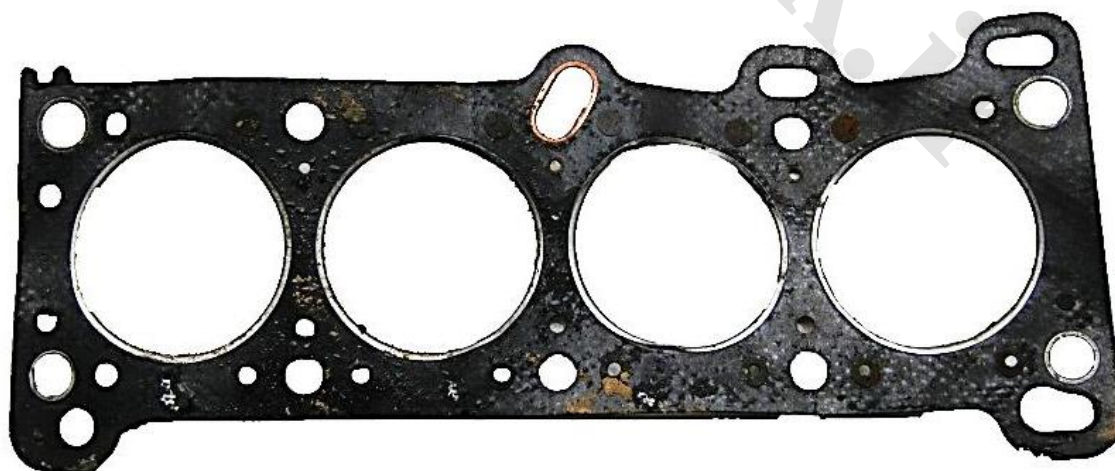
وجود سوختگی و یا دوده روی واشر سرسیلندر را مطابق شکل شماره (۱۰) به صورت چشمی کنترل و بررسی نمایید.

در صورت مشاهده سوختگی در روی واشر سر سیلندر آن را تعویض نمایید. لازم به ذکر است بعد از تعویض واشر بایستی پیچ های مربوط به سر سیلندر را در خودروی X100 با ۷/۷ الی ۸/۳ کیلوگرم متر و در خودروی تیب لازم است در سه مرحله پیچ های سرسیلندر را سفت نمایید.

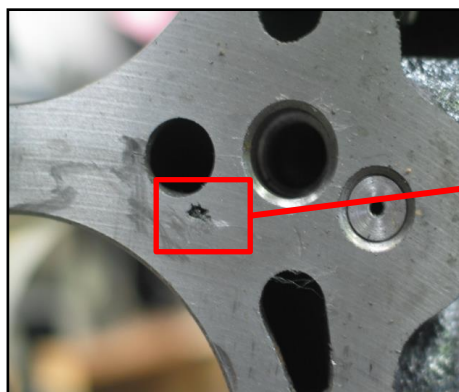
وجود هر گونه ترک، مک ریخته گری، شکستگی و غیره را بر روی دیواره داخلی و خارجی بلوک سیلندر، سطح سیلندرها، دیواره های مجاری روغن و آب مطابق شکل شماره (۱۱) و (۱۲) کنترل و بررسی نمایید.

مک روی سطح سیلندر

در صورت مشاهده هر گونه ترک ، مک ریخته گری ، شکستگی و غیره بر روی دیواره داخلی و خارجی بلوک سیلندر ،

سطح سیلندرها ، دیواره های مجاری روغن و آب، بلوک سیلندر را تعویض نمایید

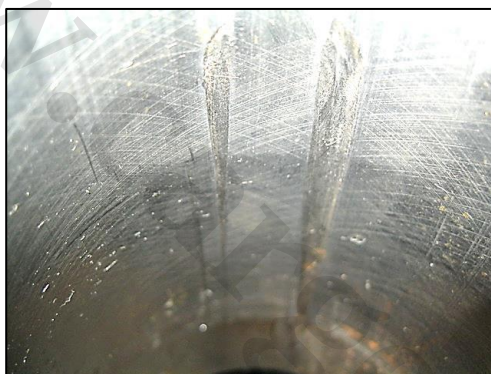
➤ سطح داخلي سيلندرها را از لحاظ وجود خراشهاي عميق در امتداد محور سيلندر را مطابق شكل شماره (۱۳) بررسي نموده و پيستون و رينگ ها را نيز از نظر شكستگي كنترل نماييد.

در صورت مشاهده خراش در جداره داخلی سیلندر ابتدا علت بوجود آمدن خراش را مشخص نموده و پس از بر طرف

نمودن آن بلوک سیلندر را نیز تعویض نمایید.

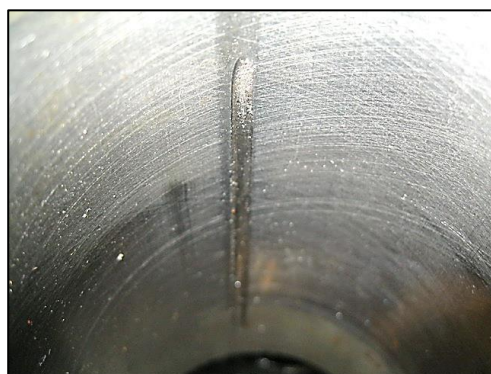
➤ وضعيت قرارگيري گزن پين در شاتون را بررسي نماييد. گزن پين در داخل نبايد هيچگونه حركتي داشته باشد و در صورت مشاهده حركت گزن پين داخل شاتون ، داخل سيلندر مربوطه را از نظر خراش ناشي از برخورد با گزن پين مطابق شكل شماره (۱۴) مورد بررسي قرار دهيد.

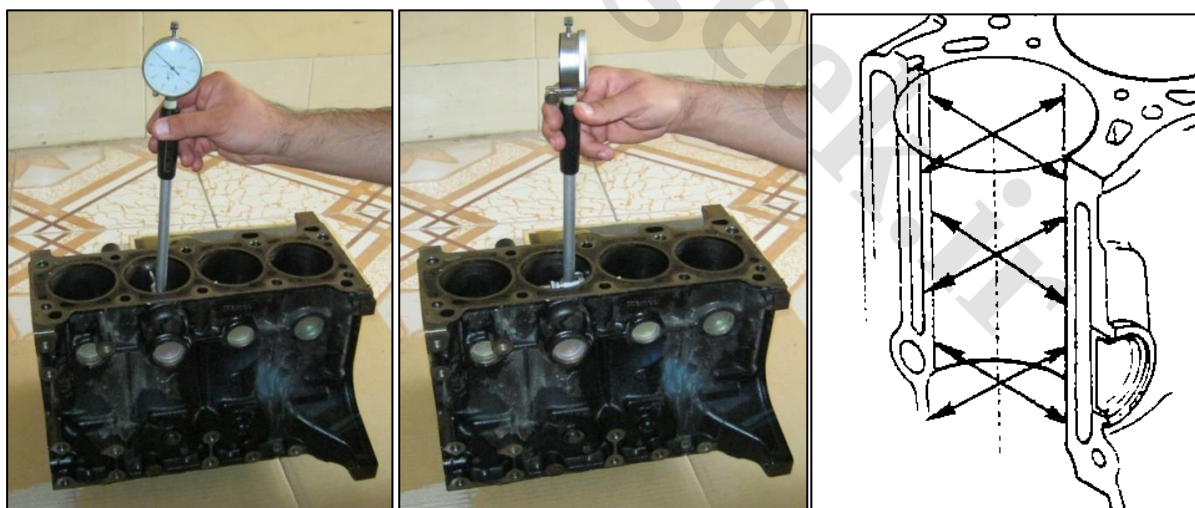
شکل شماره (۱۵)

داده و در شش نقطه شامل دو محور عمود بر هم در سه ارتفاع مختلف داخل سیلندر مطابق شکل های شماره (۱۵)

در صورتی که قطر سیلندر در هر ناحیه برای تیا ، از ۷۵/۵۲mm و برای X100 ، از ۷۱/۰۲ بیشتر بود یا اختلاف قطر

اندازه گیری شده در شش نقطه برای تیا و X100 بیش از ۰/۰۲ mm بود سیلندر معیوب بوده و بایستی بلوک سیلندر را

تعویض نمایید.
