شرکت مهندسين مشاور صنايع وسايط نقليه (خودرو) ايران

دستورالعمل تعويض رولبرينگ داخلي و خارجي چرخ عقب در  
نمايندگي هاي مجاز خدمات پس از فروش ساپا

نوع خودرو: تيبا  
كد پروژه: ۹۳۶۱۲

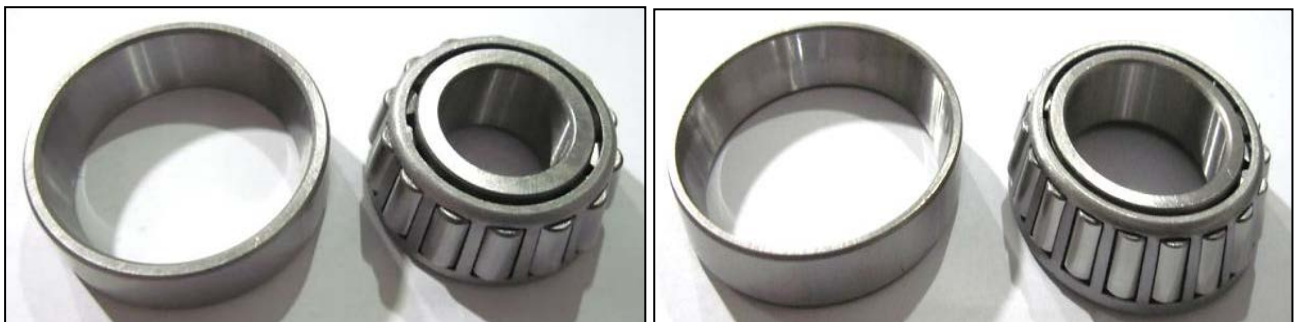
رولبرینگ های چرخ وظیفه یاتاقان بندی محورهای جلو و عقب چرخ ها را دارند و به چرخ امکان دوران در دو جهت را می دهد مجموعه رولبرینگ چرخ عقب همانطور که در شکل شماره (۱) مشخص می باشد، بصورت دو تایی بوده که رولبرینگ بزرگتر در داخل کاسه چرخ قرار گرفته و رولبرینگ کوچکتر خارج از کاسه چرخ، وظیفه یاتاقان بندی محور را دارند .  
روانکاری رولبرینگ ها از اهمیت ویژه ای برخوردار است ، معمولا جهت روانکاری رولبرینگ ها از گریس نسوز با پایه لیتیم استفاده می شود .  
رولبرینگ دارای گریس مخصوص می باشد لذا رولبرینگ نباید هرگز در نفت یا گازوییل شستشو داده شود .

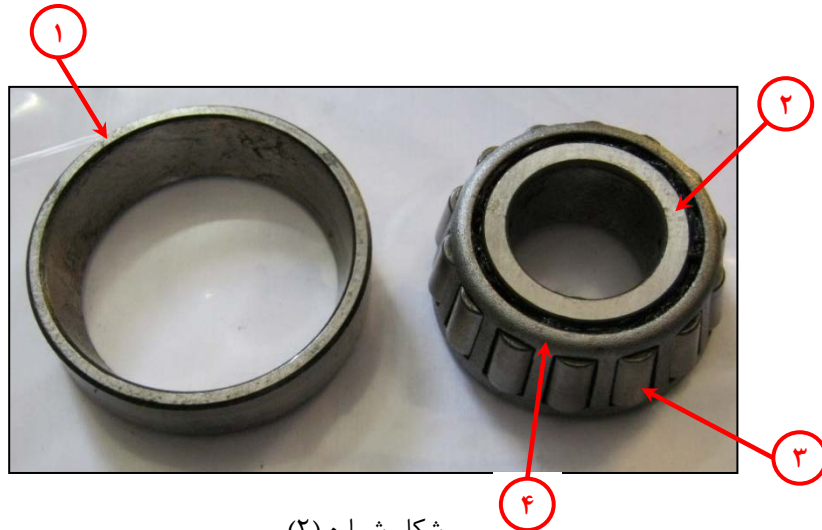
اجزاء تشكيل دهنده رولبرينگ مطابق شكل شماره (۲) عبارتند از :

- ۱- كنس بيروني (رينگ بيروني)
- ۲- كنس داخلي (رينگ داخلي)
- ۳- ساچمه يا غلتك
- ۴- قفسه كه غلتكها و رينگ داخلي را در بر مي گيرد

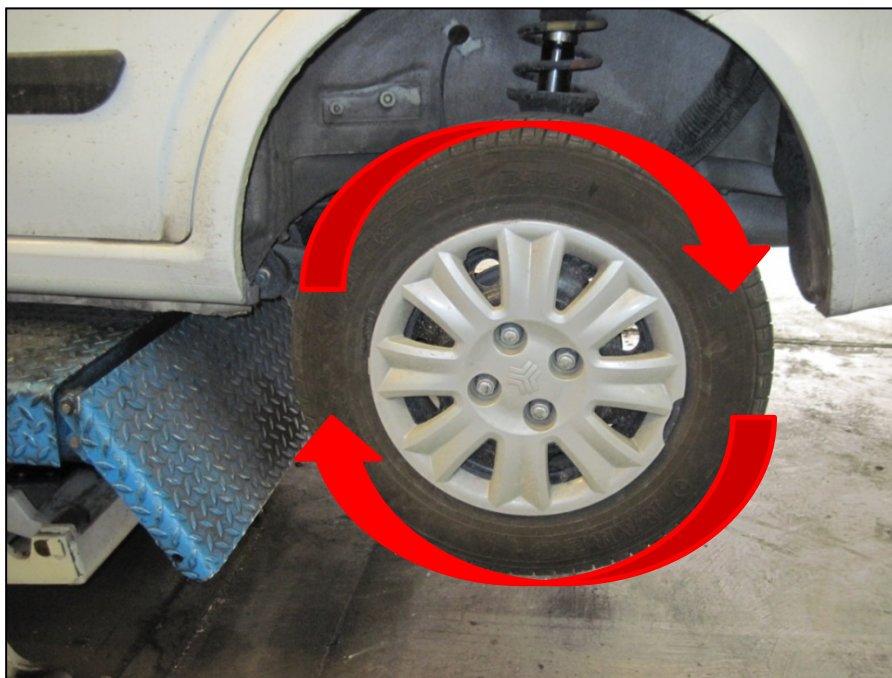
- قسمت عقب خودرو را مطابق شکل شماره (۳) به وسیله جک از زمین جدا نموده و ترمز دستی خودرو را آزاد نمایید، سپس به وسیله دست اقدام به چرخاندن چرخ نمایید و وضعیت صدای غیر عادی رولبرینگ ها را کنترل و بررسی نمایید.

در صورت شنیدن صدای غیر عادی از چرخ یا صدای شبیه اصطکاک دو فلز بر روی هم ، کاسه چرخ را دمونتاز نموده و رولبرینگ های آن را کنترل و بررسی نمایید .

**تذکر :** در صورت معیوب بودن یکی از رولبرینگ های چرخ عقب فقط رولبرینگ معیوب با کنس مربوطه باید تعویض گردد.

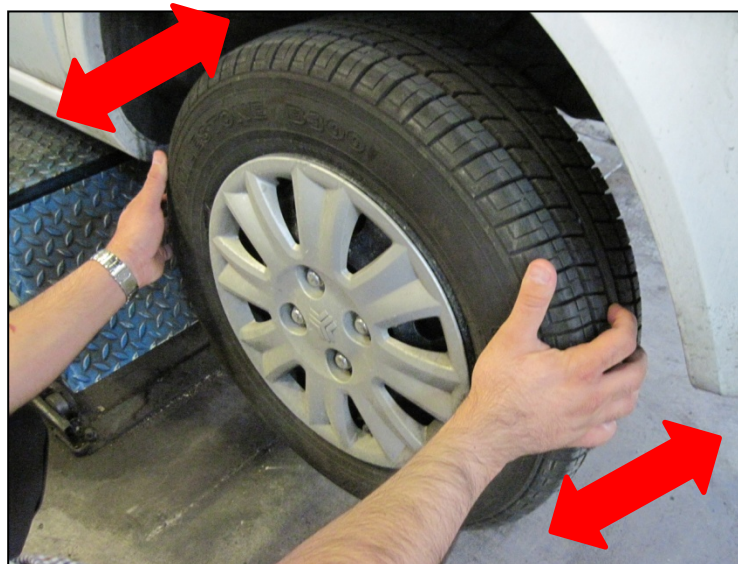
➤ جهت بررسي ميزان لقي چرخ عقب ، خودرو را به كمك جك بالا برده مطابق شكل شماره (۴) و دو طرف تاير را به صورت قرينه گرفته و در راستاي محور توپي، ميزان لقي چرخ را كنترل و بررسي نماييد .

✓ در صورت مشاهده لقي در ناحيه چرخ عقب بايستي مهره توپي مطابق راهتماي تعميراتي سفت گردد. لازم به ذكر است در صورت عدم تنظيم صحيح مهره توپي، كاسه چرخ دمونتاز شده و رولبرينگ هاي آن كنترل و بررسي گردد.

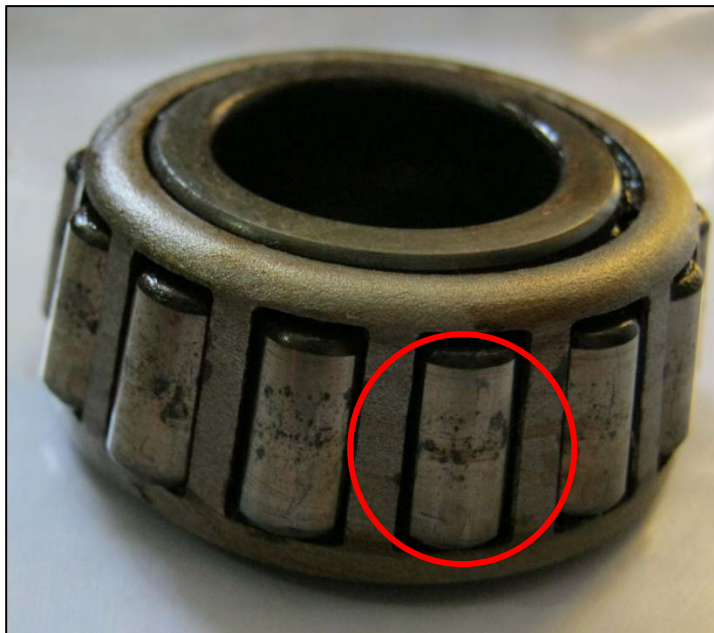
شكل شماره (۷)

خوردگي و شكستگي رول ها را مطابق شكل شماره (۷)، كنترل و بررسي نماييد.

✓ در صورت مشاهده هر گونه از عيوب فوق رولبرينگ معيوب بوده و بايستي تعويض گردد.

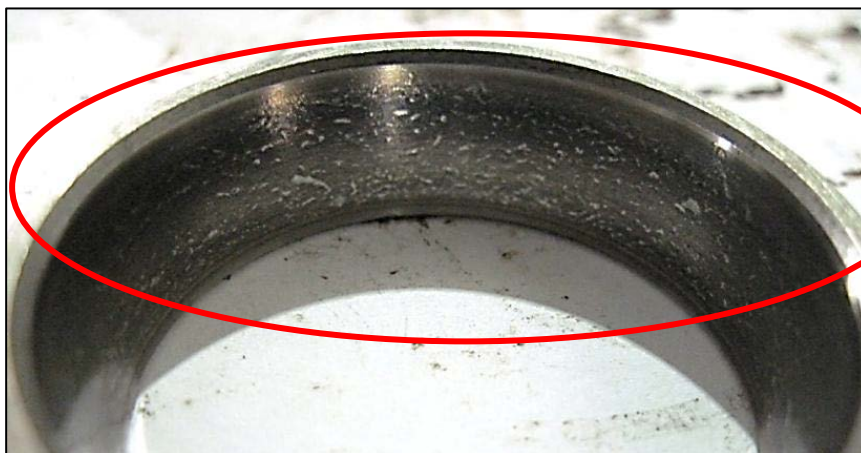
شكل شماره (۸)

و وجود حفره بر روي كنس خارجي رولبرينگ را مطابق شكل شماره (۸)، كنترل و بررسي نماييد.
