دستورالعمل عيب يابی بر اساس نوع ايراد صدای غير عادى تسمه ها و پولی ها

نوع خودرو: X100 و X200  
کد پروژه : ۹۵۶۳۳

مدل خودرو : خانواده X100 و X200

تنظيم کننده : واحد فنى و مهندسى

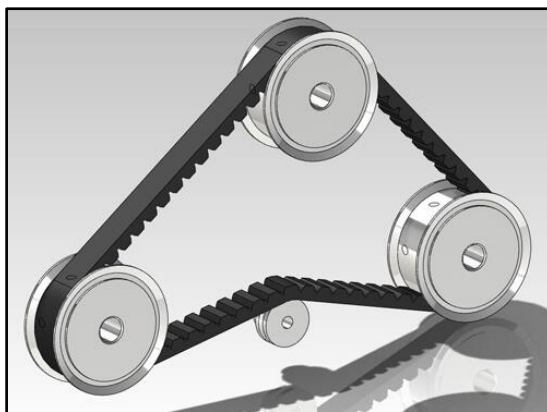
که در این دستورالعمل تسمه و پولی مورد بررسی قرار گرفته است .  
از تسمه و پولی جهت انتقال حرکت از یک شفت محرک به یک شفت متحرک که فاصله ی زیادی با هم داشته و توان محدودی را انتقال می دهند مطابق شکل شماره (۱) استفاده می شود .

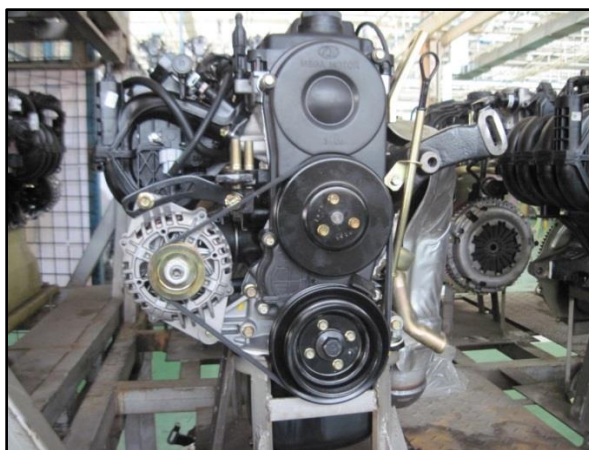
تسمه های استفاده شده در فضای خارجی موتور X100 و X200 مطابق شکل شماره (۲) شامل : تسمه آلترناتور (دینام) و تسمه کولر می باشد .

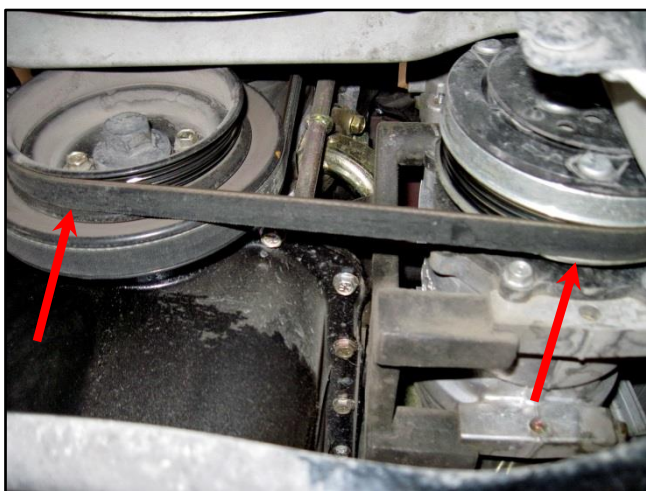
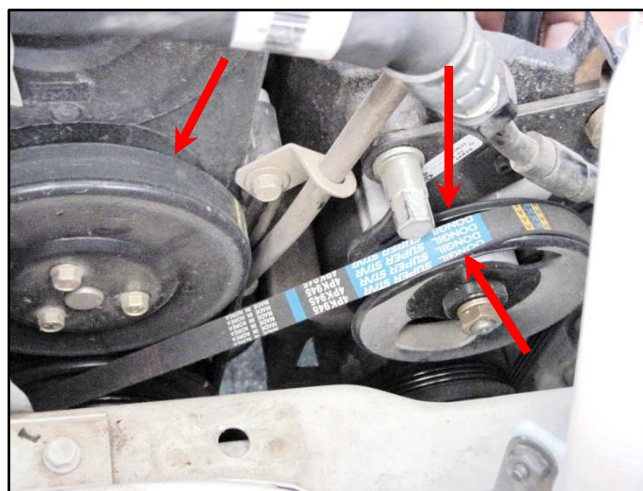
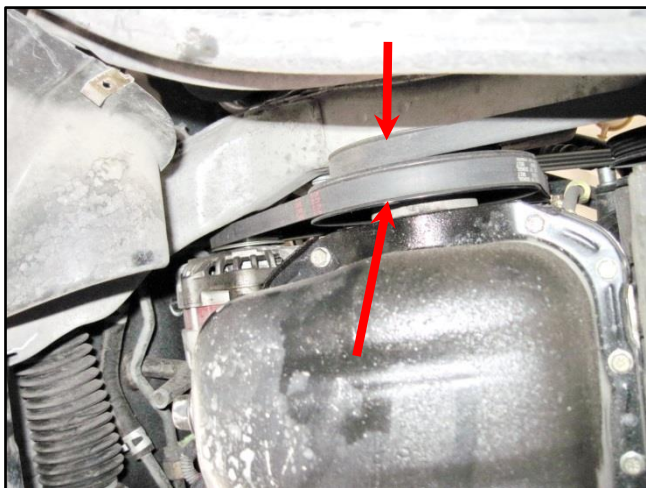
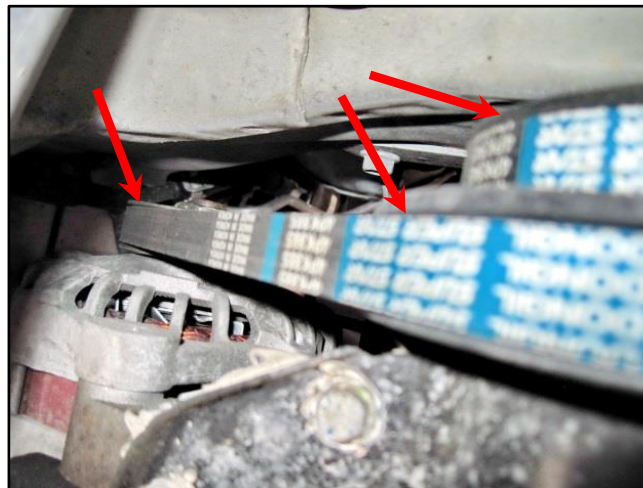
➤ تسمه های کولر و دينام را از لحاظ ظاهري مانند نخ زدگی و بيرون زدگی از پولی مطابق شکل های شماره (۳) بررسی نمایید که در صورت مشاهده می بایست فقط تسمه معيوب را تعویض نمایید .

**يادآوری :** در صورتی که یکی از تسمه های کولر يا دينام معيوب می باشد از تعویض هر دو تسمه خودداری نمایید.

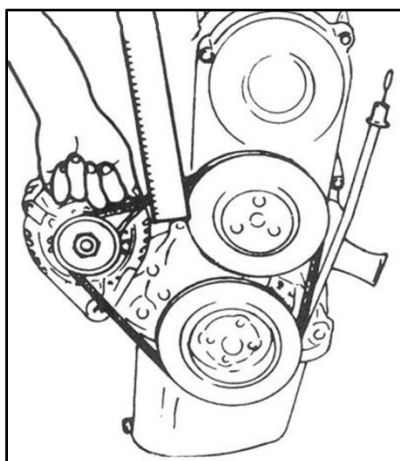
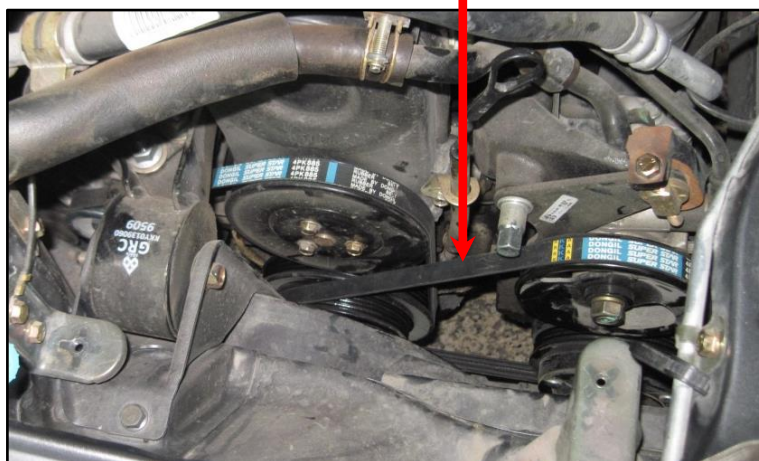
➤ تسمه های کولر و دینام را از لحاظ شل یا سفت بودن بررسی و کنترل نمایید به اینصورت که میزان جابجایی تسمه را با فشار نیروی دست ( با انگشت شصت ) حدود ۱۰ کیلوگرم در نقطه وسط تسمه و پولی ها مطابق شکل شماره (۴) اعمال نمایید . میزان انحنای و داخل رفتن تسمه برای تسمه کارکرده ۱۰-۹ میلیمتر و میزان انحنای تسمه نو ۹-۸ میلیمتر پس از اعمال نیرو می باشد .

در صورت شل یا سفت بودن تسمه اقدام به تنظیم آن نموده سپس با روشن کردن موتور مجددا صدای غیر عادی را بررسی نمایید .

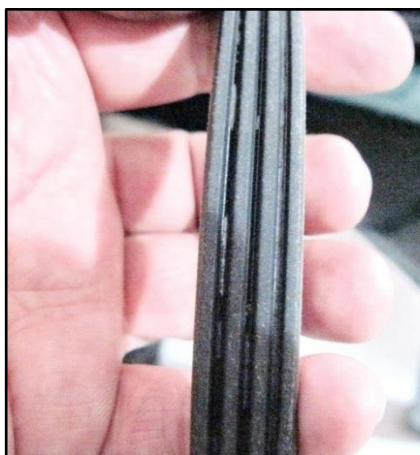
▲ آينه شدگی

در صورت مشاهده ایرادات فوق تسمه معیوب را تعویض نمایید.

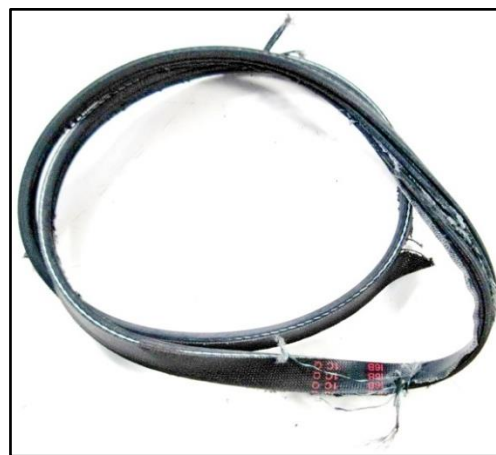
▲ پوسته شدن و نخ زدگی شديد

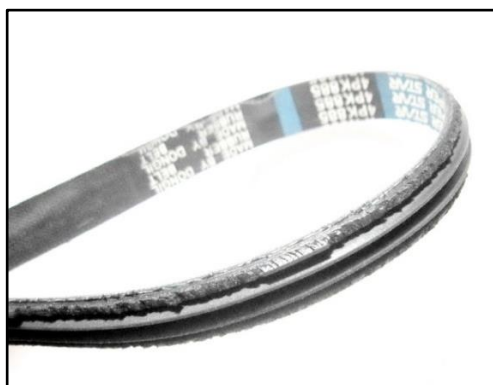
▲ از بين رفتن شيارها

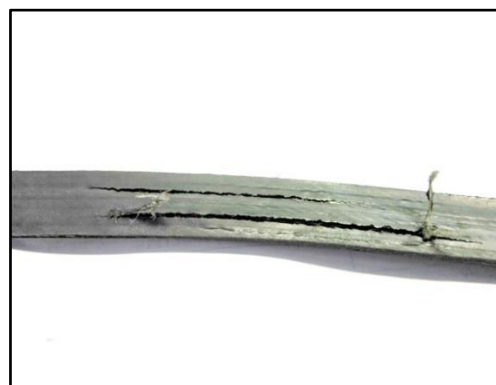
▲ پارگی تسمه در محل قرارگیری شيارهای پولی

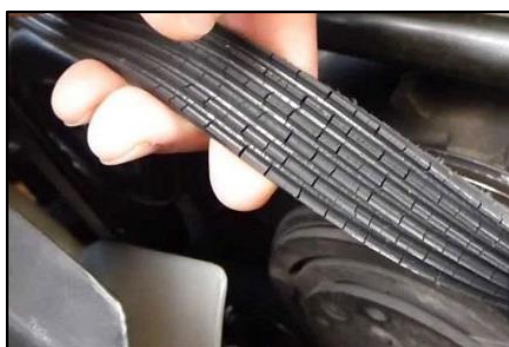
▲ ترک خوردگی

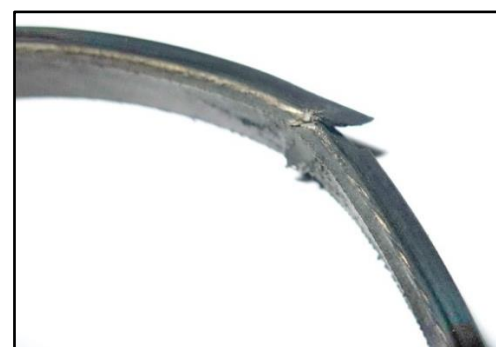
▲ پارگی

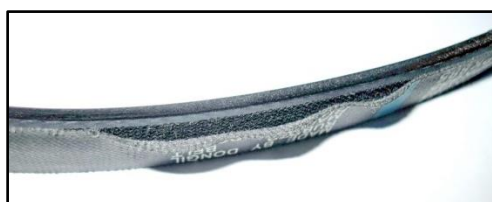
▲ کندگی روکش تسمه

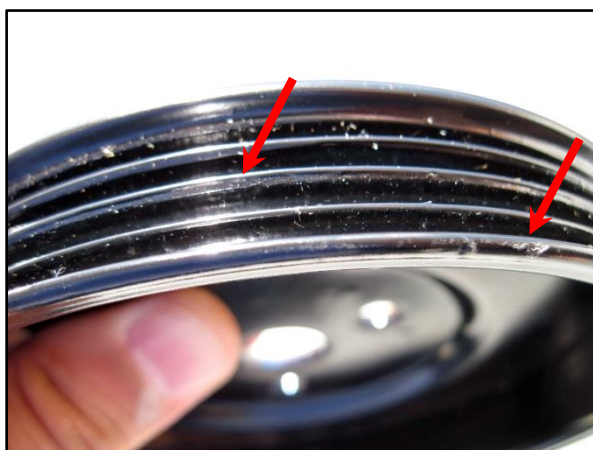
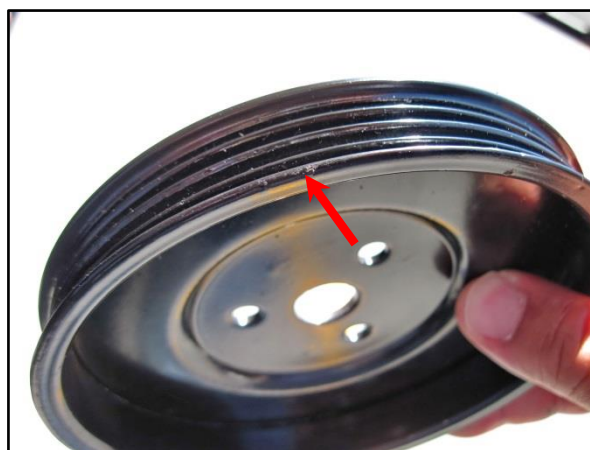
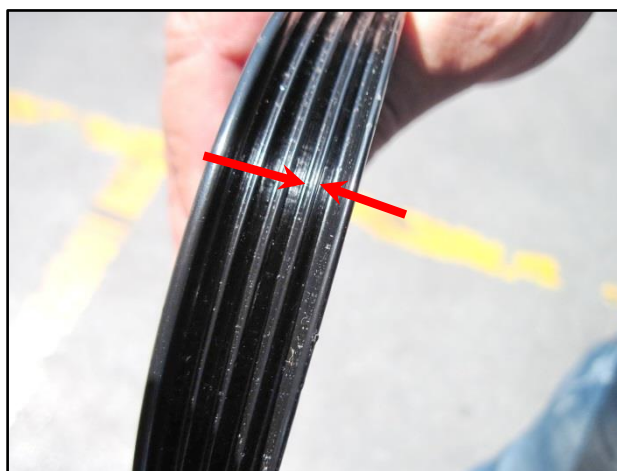
بعد از دمونتاژ پولی مشکوک به عیب را به صورت چشمی مطابق شکل های شماره (۵) از لحاظ تیز شدن شیارهای پولی ، دو پهن شدگی شیارها ، وجود پلیسه یا جسم خارجی چسبیده به پولی در فرآیند تولید کنترل و بررسی نمایید که در صورت مشاهده ایرادات مذکور می بایست پولی معیوب را تعویض نموده و اگر پولی معیوب باعث خرابی تسمه شده باشد تسمه معیوب را هم تعویض نمایید.

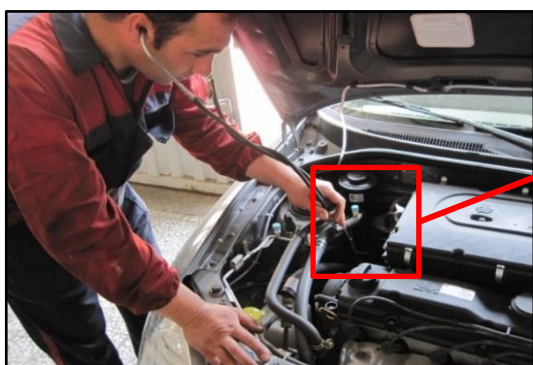
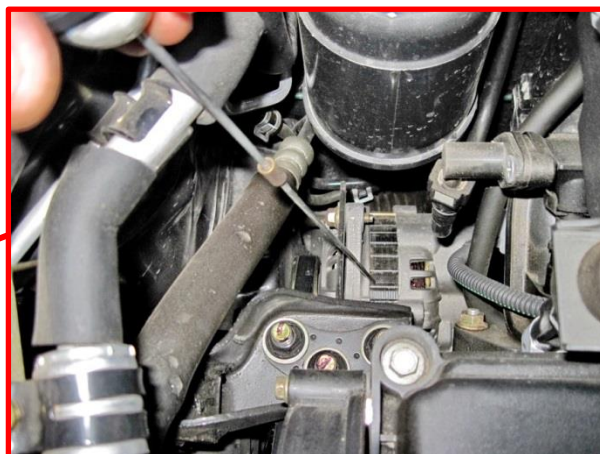
➤ ابتدا موتور را روشن نموده سپس بوسیله گوشی مطابق شکل شماره (۶) وضعیت صدای غیر عادی آلترناتور (دینام) را کنترل و بررسی نمایید.

در صورت شنیدن هرگونه صدای غیر عادی از خرابی بلبرینگ های آلترناتور ، قطعه معیوب بوده و بایستی آلترناتور را تعویض نمایید.

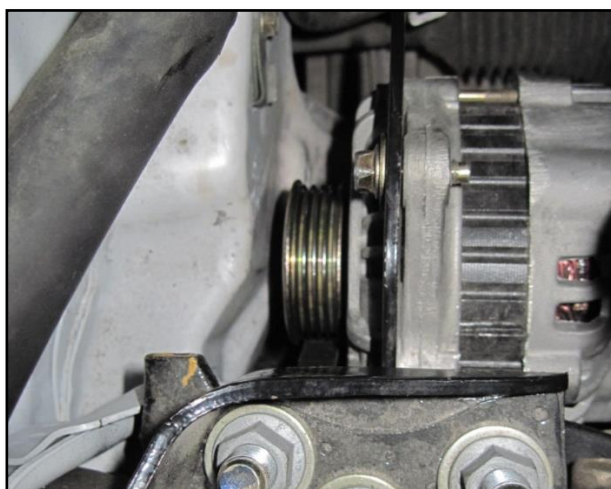
➤ تسمه آلترناتور را مطابق شکل شماره (۷) از محل خود خارج نموده سپس خودرو را روشن کرده و وضعیت صدای غیر عادی را کنترل و بررسی نمایید .

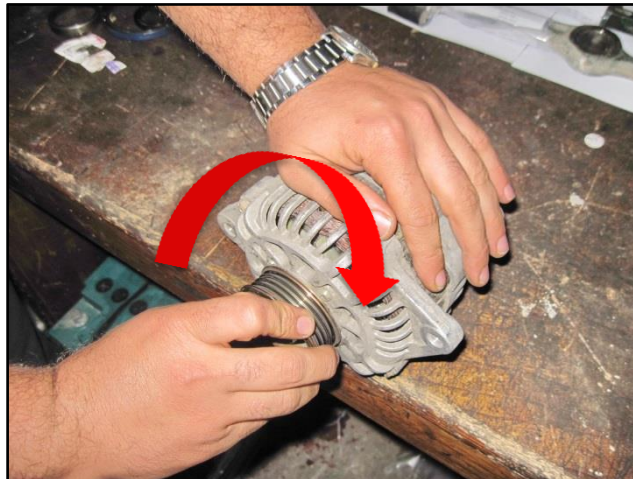
در صورت قطع صدای غیر عادی، با اطمینان از اینکه تسمه سالم باشد برای بررسی دقیقتر بلبرینگ های آلترناتور می بایست آلترناتور را از روی خودرو ديمونتاز نماييد سپس مطابق شکل شماره (۸) با چرخاندن پولی حرکت غیر یکنواخت و صدای بلبرینگ ها را بررسی نموده در صورت وجود ایراد بایستی آلترناتور را تعویض نمایید.

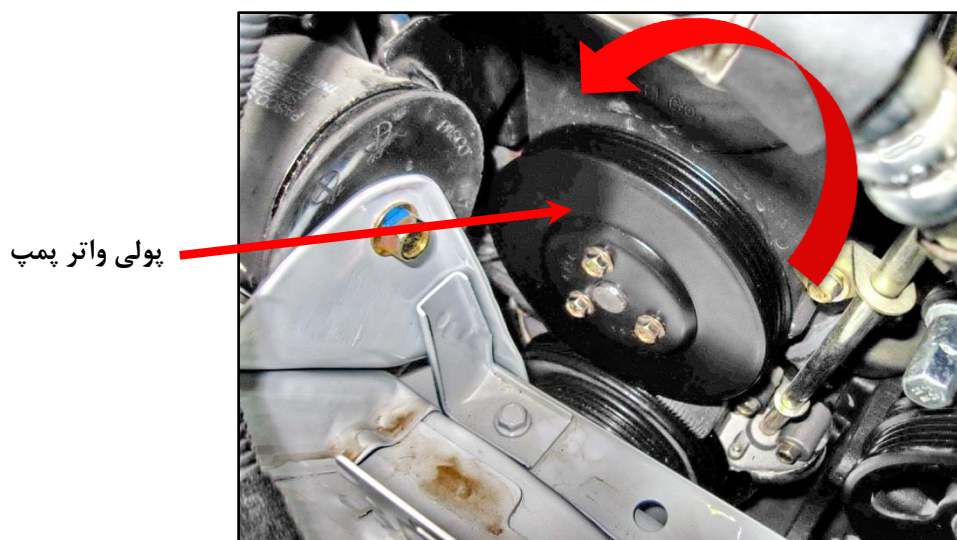
با مشاهده تابیدگی پولی واتر پمپ در حالت روشن بودن موتور می بایست تسمه را از پولی جدا نموده سپس توسط دست تابیدگی پولی و صدای غیر عادی در حالت چرخش را مطابق شکل شماره (۹) کنترل نمایید که برای این تست یک نمونه سالم (نو) پولی واتر پمپ را جایگزین پولی مشکوک روی خودرو نمایید سپس تسمه را روی پولی قرار داده و خودرو را روشن کرده و تابیدگی پولی واتر پمپ را کنترل نمایید در صورت مشاهده تابیدگی ایراد از شفت واتر پمپ می باشد و می بایست واتر پمپ را تعویض نمایید .

نکته ۴ : در صورتی که اثرات تابیدگی پولی باعث معیوب شدن تسمه شده باشد تسمه مربوطه را

فقط تعویض نمایید .

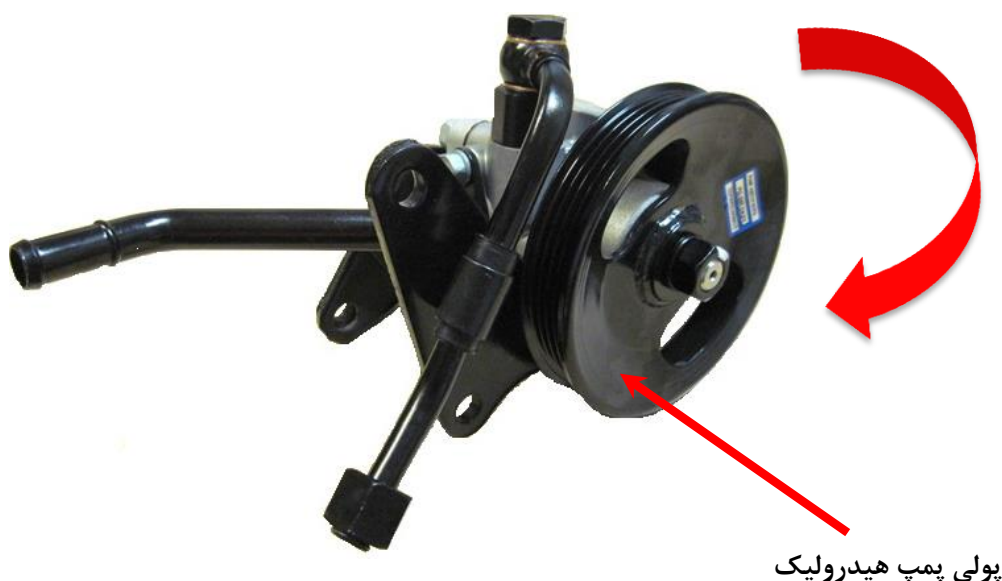
هنگامی که فرمان را تا انتها می چرخانیم و در این وضعیت صدای غیر عادی شنیده می شود می بایست برای بررسی صدای غیر عادی از ناحیه پمپ هیدرولیک ابتدا از سفت بودن پیچها و براکتهای پایه نصب پمپ اطمینان حاصل نموده سپس وضعیت قرارگیری ( هم راستایی ) پمپ هیدرولیک و کمپرسور کولر و پولی میل لنگ نسبت به یکدیگر را بدین صورت که پیچ های براکت ابتدا شل و سپس رگلاژ کنید در صورت عدم رفع ایراد براکت معیوب را تعویض نمایید و مجددا وضعیت هم راستایی را کنترل کنید در صورت مشاهده عدم هم راستایی بعد از مطمئن شدن از سالم بودن پولی کمپرسور کولر و پولی ته میل لنگ ، پمپ هیدرولیک را از روی خودرو دمونتاژ نموده و پولی آن را با مطابق شکل شماره (۱۰) دست بچرخانید و همزمان تاییدگی پولی و صدای غیر عادی را کنترل و بررسی نمایید . در صورت مشاهده هر یک از ایرادات مذکور پمپ هیدرولیک معیوب بوده و می بایست آن را تعویض نمایید همچنین اگر اثرات عدم هم راستایی ( نخ زدگی ، پارگی و... ) بر روی تسمه کولر مشاهده شود می بایست فقط تسمه کولر را تعویض نمایید .
