مدیریت آموزش فنی

## جزوه آموزشی

روش شناسایی ایرادات

خودرو سمند با موتور ملی (EF7)

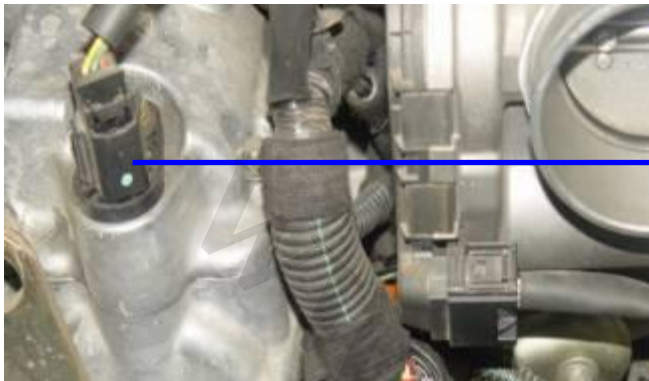
برای رفع این ایراد سوکت سنسور میل سوپاپ را از جای خود خارج نمائید و بررسی کنید که کدام یک از سه عدد رشته سیم عقب نشینی نموده است حال جهت برگرداندن رشته سیم از یک میله نازک جهت قرار دادن پشت رشته سیم مربوطه و فشار دادن آن به سمت جلو استفاده نمائید .

سنسور میل سوپاپ

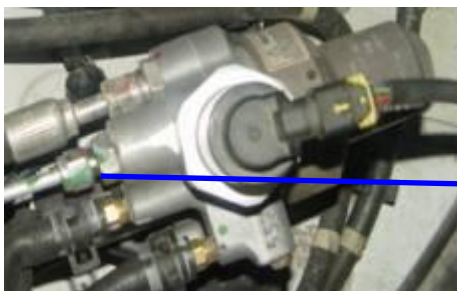
۴-۷- لوله high pressure که کپسول را به رگلاتور ارتباط می دهد را توسط آچار ۱۴ از سمت رگلاتور باز نمائید .

لوله high pressure

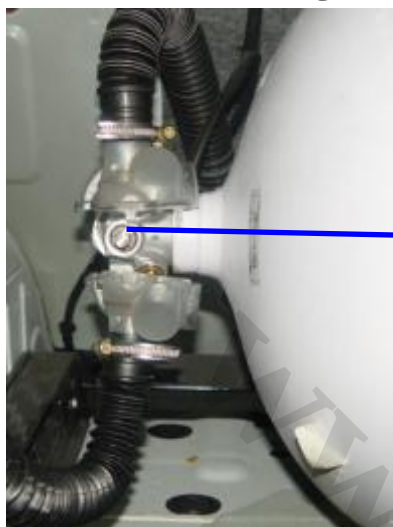
۷-۷- شیر دستی سر مخزن را با آچار بکس ۸ ببندید ( مراقب باشید بیش از اندازه به این شیر فشار وارد نکنید زیرا شکننده است ) سپس در قسمت تست محرکها وارد گزینه CNG TANK VALVE شوید و به محض اجرای این برنامه صدای تیک تیک در قسمت سر مخزن به گوش می رسد . ( ۵ الی ۷ دفعه صدا می دهد )

شیر دستی

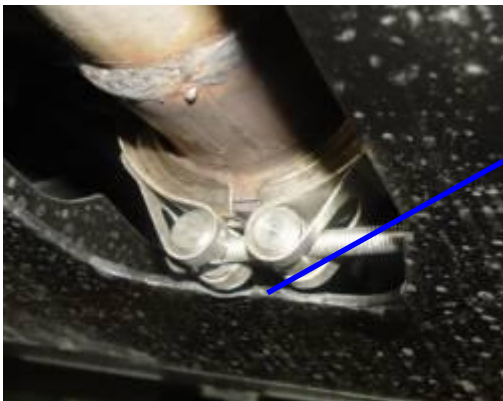
این ایراد زمانی که قصد شتابگیری دارید در اثر تکان خوردن موتور بوجود می آید و بست با سینی زیر موتور برخورد می نماید لذا جهت رفع ایراد می بایست بست کوچک ( که در زیر کاتالیست موجود است ) را شل نموده و با چرخش آن در جهت کارتل ، پیچ را به حالت عمودی در آورده و سپس اقدام به محکم نمودن آن می نمائيم و به این ترتیب ایراد برطرف می گردد .

محل برخورد بست کوچک

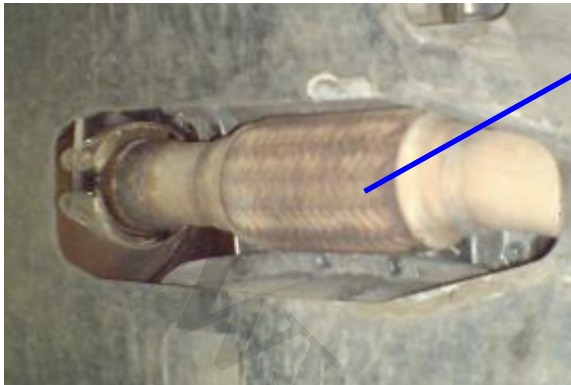
این صدا در زمانی بوجود می آید که قسمتی از بافت برنجی شکل موجود در لوله اگزوز در اثر ضربه و یا فرسایش قطعه مذکور ، سوراخ شود لذا جهت رفع این ایراد می بایست فقط قطعه برنجی شکل را تعویض نمائید.

بافت برنجی شکل در اگزوز

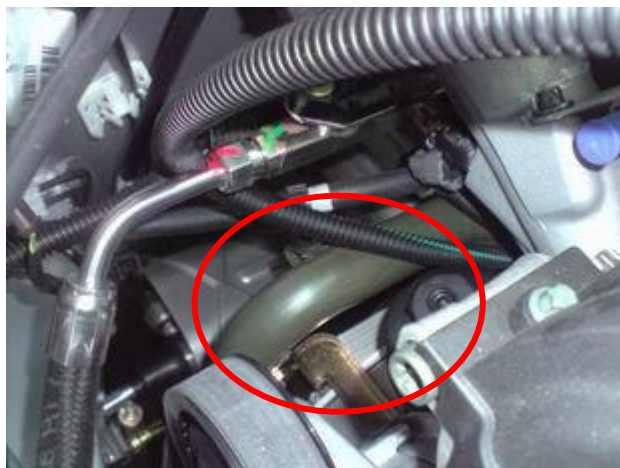
تصویر شماره ۱

در صورتیکه رنگ لوله ، سبز باشد نیازی به تعویض آن نیست فقط تنظیمات شیلنگ اوایل مازول لازم است و در صورتیکه لوله زرد رنگ باشد می بایست لوله تعویض گردد و تنظیمات شیلنگ اوایل مازول نیز لازم است .

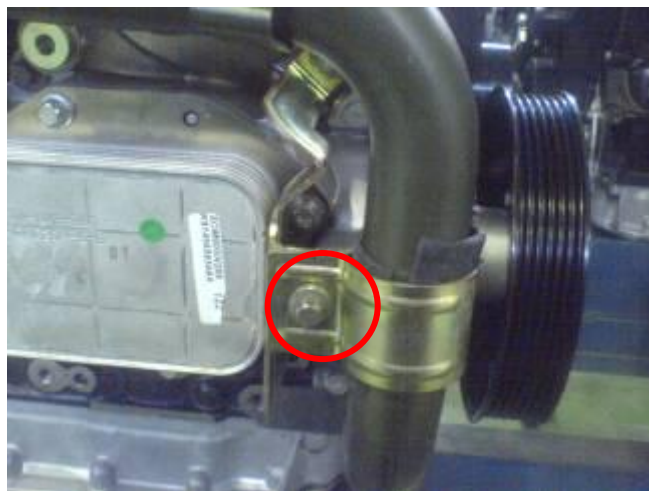
۳- پیچ نگهدارنده لوله اوایل ماژول را به وسیله آچار بکس E10 شل کنید . ( تصویر شماره ۳ )

ارتفاع 42mm را بین لوله و اوایل مازول تنظیم کنید . دقت شود در حین جابجایی لوله ، لاستیک جانبی بدون هیچ گونه تا شدگی در موقعیت صحیح خود قرار گیرد .  
مجدداً پس از تنظیم، پیچ مربوطه را با گشتاور 10 Nm سفت نموده و برای اطمینان از قرار گیری صحیح لوله پس از سفت کردن پیچ، فاصله مربوطه را کنترل نمایید .

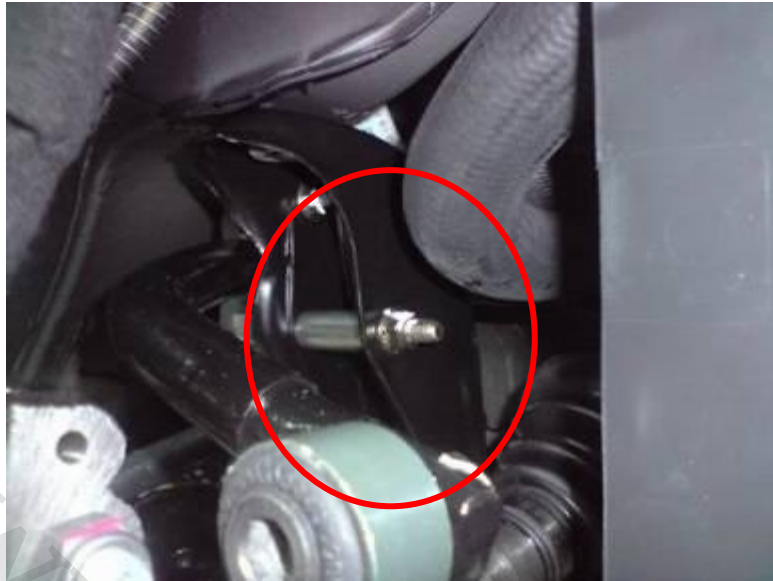
ج) فاصله صحیح بین شیلنگ تا پیچ رام در حدود 17mm می باشد . ( تصویر شماره ۷ )

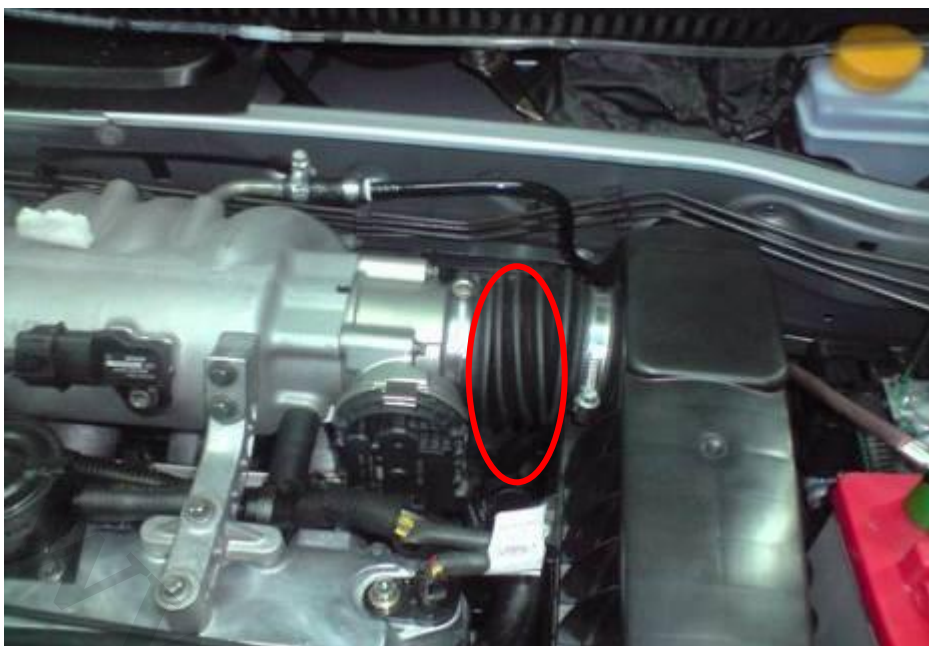
تصویر شماره ۸

- ۱- در صورت گرم بودن موتور تا خنک شدن نسبی مایع رادیاتور صبر نمایید (حدود ۴۵ دقیقه)
- ۲- با استفاده از پیچ تخلیه رادیاتور ، مایع درون رادیاتور را تخلیه کنید . لازم است در این حالت درب رادیاتور باز باشد . برای جلوگیری از هدر رفتن مایع خنک کاری ، مایع خروجی رادیاتور را در ظرف تمیزی جمع آوری کنید.
- ۳- جعبه فیلتر هوا را از محل خود خارج نمایید. برای این کار لازم است ابتدا آکاردئونی را از محل دریچه جدا نمود.

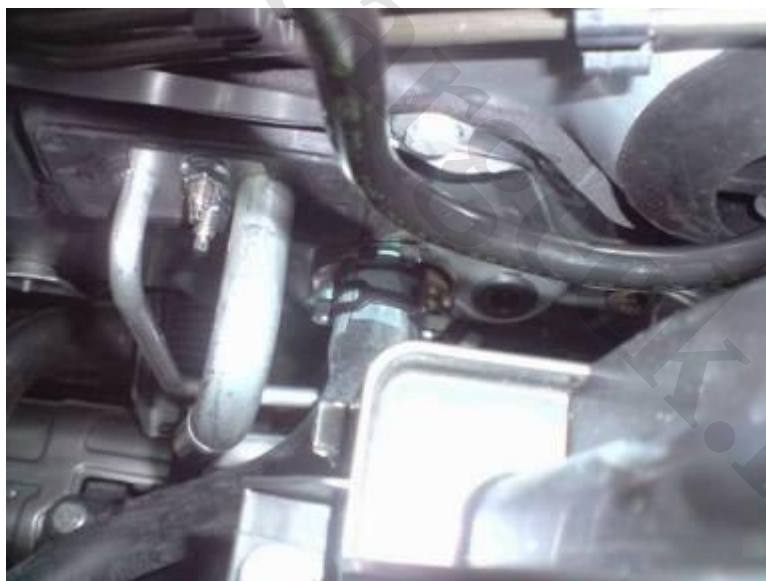
۴- بست شیلنگ بخاری به رادیاتور بخاری را آزاد نموده و شیلنگ را از محل خود خارج کنید. ( تصویر شماره ۹ )

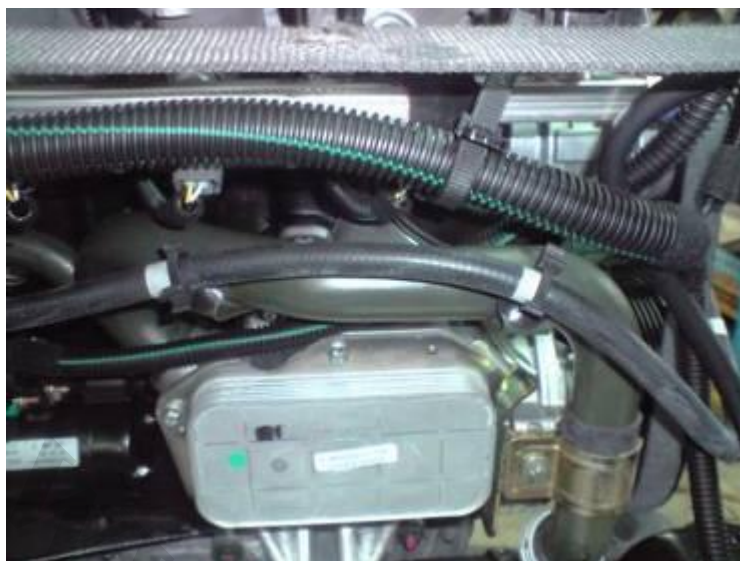
۵ - بست های پلاستیکی نگه دارنده شیلنگ گرم کن رگلاتور گاز را از روی لوله اولیه مازول مطابق تصویر ذیل باز کنید ( تصویر شماره ۱۰ ).

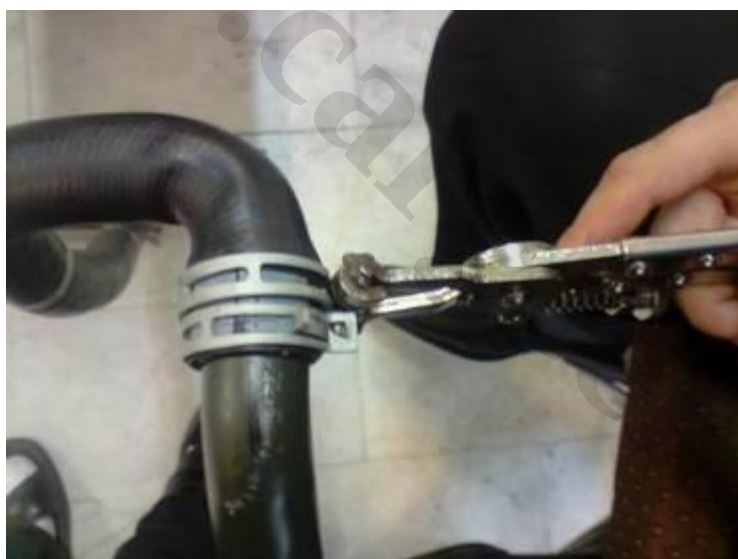
تصویر شماره ۱۱

۶- حال باید بستهای شیلنگ رادیاتور را همانند شکل ذیل مونتاژ نمائید.

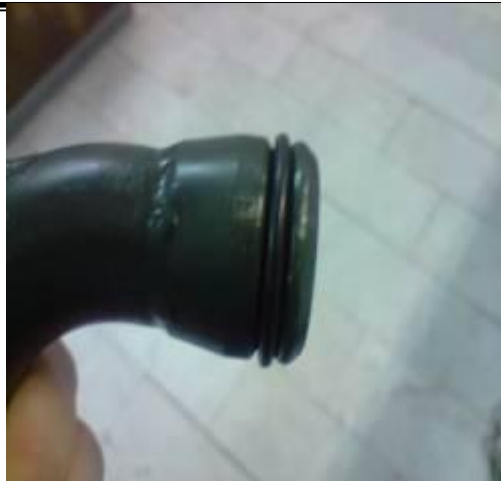
۷- یک عدد اورینگ جدید را بر روی لوله سبز رنگ جدید مونتاژ کنید. اورینگ لوله را آغشته به کمی روغن نمائید و

لوله را بر روی اوایل ماژول نصب کنید. ( تصویر شماره ۱۱ )

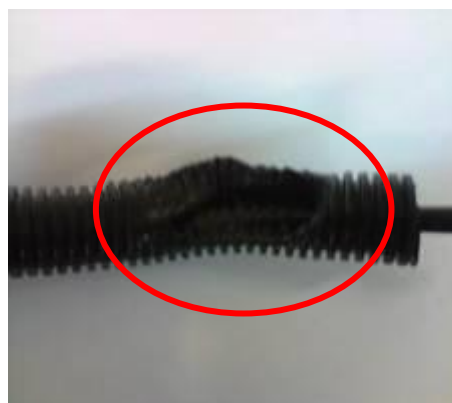
در صورتیکه بر روی کابل آثار سوختگی و یا دفرمگی شدید در اثر تماس با صفحه حرارت گیر کاتالیست دیده شد ، لازم است نسبت به تعویض کابل و مهار کابل جدید اقدام نمود . ( تصویر شماره ۲ )

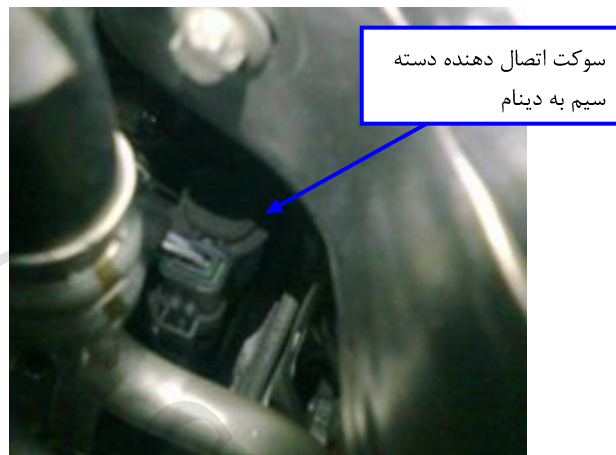
تصوير شماره ۳

- (1) کابل مثبت باطری را از ترمینال مثبت باطری ديمونتاژ كنيد .
- (2) مهره نگهدارنده کابل به استارت را با آچار بکس ۱۳ ديمونتاژ كنيد .
- (3) سوکت اتصال دهنده دسته سيم دور موتور به دينام را از جای خود خارج كنيد .
- (4) درپوش لاستيکی مهره نگهدارنده کابل که در تصوير نشان داده شده است را برداريد .

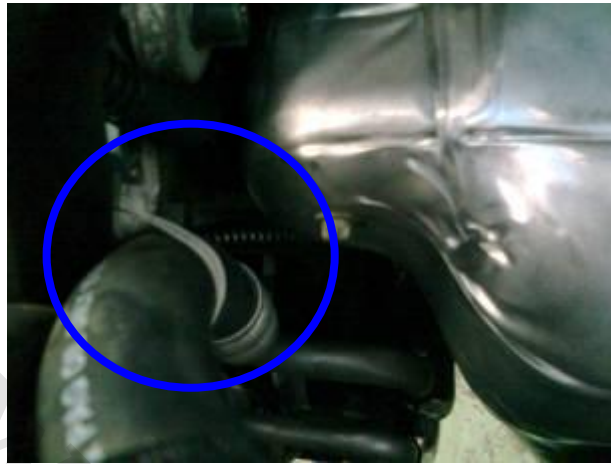
تصوير شماره ۵

تصوير ذيل نحوه مهار کابل را بست کمربندی نمایش می دهد .

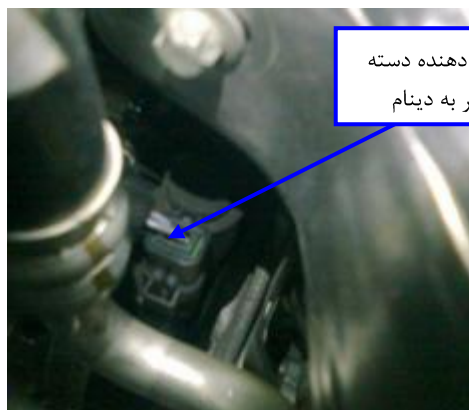
اپراتور می بایست کابل دينام مونتاژ شده را بررسی نماید ( اين کابل دقیقاً در کنار کابل مثبت باطری در روی دينام واقع شده است ) در صورتیکه کابل کاملاً به صفحه حرارتگير کاتاليسـت چسبیده و آسیب دیده باشد می بایست دسته سيم بلند موتور کاملاً تعويض گردد ولی در صورتیکه ایراد خاصی در آن بوجود نیامده باشد و فقط خرطومی سيم کمی ذوب شده باشد ( به گونه ای که به روکش سيم آسیبی وارد نشده باشد ) می بایست کابل را مهار کند . ( تصوير شماره ۱ )

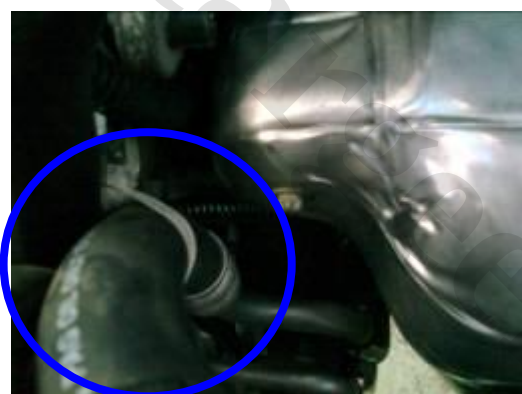
تصویر شماره ۳

تصویر ذیل نحوه مهار کابل را بست کمربندی نمایش می دهد .
