دستورالعمل عیب یابی بر اساس نوع ایراد

نوع خودرو: X100 و تیبا  
کد پروژه: ۹۴۶۳۶

موتور روغن سوزی دارد

مدل خودرو : خانواده X100 و تیبا

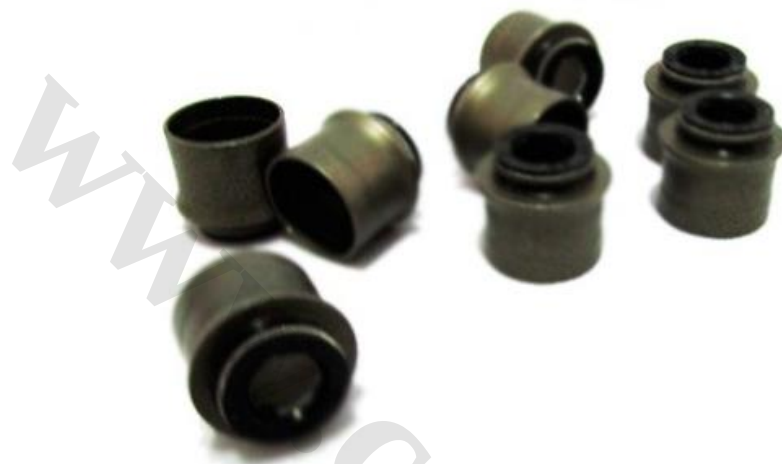
شکل شماره (۱) کاسه نمد ساق سوپاپ پراید

کاسه نمد ساق سوپاپ قطعه ای است مطابق شکل شماره (۱) و (۲) که موجب عدم عبور روغن از قسمت سرسیلندر به محفظه احتراق از فاصله ساق سوپاپ و گاید سوپاپ می گردد .

در صورت خرابی این قطعه روغن از داخل سرسیلندر از فاصله بین سوپاپ و گاید نشستی پیدا کرده و وارد محفظه احتراق می گردد البته لازم به ذکر است این نشستی به اندازه ای نیست که در طول روشن بودن موتور از اگزوز دود آبی خارج گردد لذا در صورت معیوب بودن این قطعه در طول مدت خاموش بودن موتور روغن از کاسه نمد به داخل محفظه احتراق نشستی

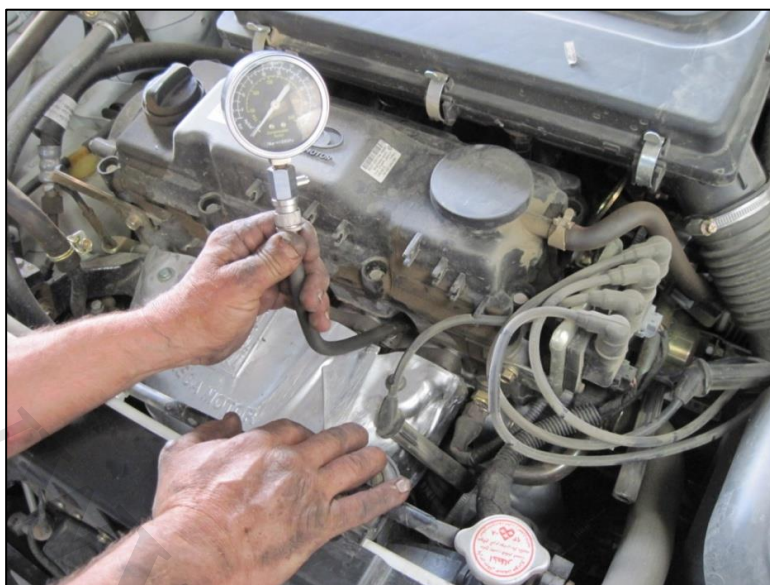
- موتور را روشن کرده تا به درجه حرارت نرمال برسد سپس موتور را خاموش نمایید.
- تمام شمع ها را باز کنید.
- سیم مدار اولیه کوئل را جدا نمایید.
- کمپرس سنج را مطابق شکل شماره (۴) در محل نصب شمع قرار داده و در حالتی که دریچه گاز کاملاً باز است به موتور استارت بزنید.

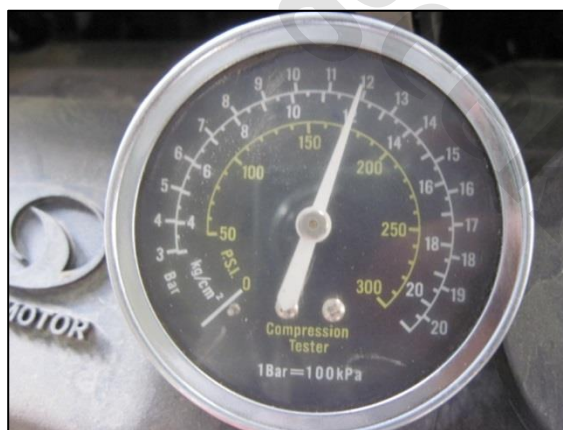
➤ این عمل را تا زمانی که عقربه کمپرس سنج به ماکزیمم حالت خود برسد و ثابت بماند مطابق شکل شماره (۵) ادامه داده و سپس مقدار کمپرس را یادداشت نمایید. این آزمون را برای بقیه سیلندرها تکرار نمایید.

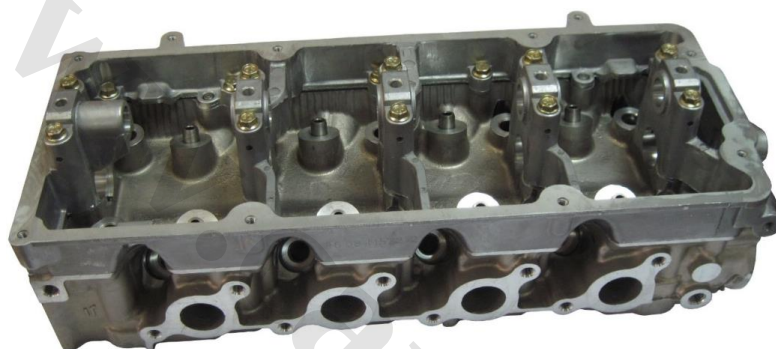
➤ در صورتی که میزان فشار تراکم برای X100 و تیبا از 9.8 Kg/cm<sup>2</sup> یا 139 Psi کمتر بود ، مقدار کمی روغن موتور از سوراخ جای شمع داخل سیلندر تزریق نموده و آزمون کمپرس سنجی را تکرار نمایید.

اگر با اضافه نمودن روغن کمپرس موتور افزایش پیدا نکند ایراد از آببندی سوپاپ ها یا خرابی در سر سیلندر و واشر سرسیلندر می باشد که بایستی سر سیلندر را از روی موتور باز نموده و بررسی های لازم را روی آن انجام دهید. بعد از دمونتاز نمودن سرسیلندر لازم است مطابق شکل های شماره (۶) و (۷) هرگونه ترک ، مک ، شکستگی در صفحه نگهدارنده میل سوپاپ ، محفظه اسبک ها ، اتاقک احتراق ، مجاری آب و روغن ، مجاری ورودی هوا و خروجی گاز را روی سرسیلندر و بدنه آن به صورت چشمی کنترل و بررسی نمایید.

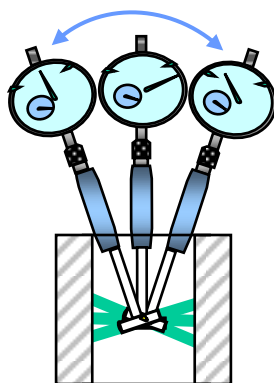
**توجه :** لازم به ذکر است برای مشاهده قطر دقیق سیلندر بایستی مینیمم نوسان ساعت را مطابق شکل شماره (۱۶)

در صورتی که قطر سیلندر در هر ناحیه برای تیا ، از ۷۵/۵۲mm و برای X100 ، از ۷۱/۰۲ بیشتر بود یا اختلاف قطر
